Lausunto

Kohde: Rekola-koto, Rekolantie 14, 36200 Kangasala
Aihe: Asumisterveyteen liittyvä lausunto
Viite: Asemakaava ja asemakaavan muutos Riun korttelin 4009 osassa, Kangasala, kaava 888

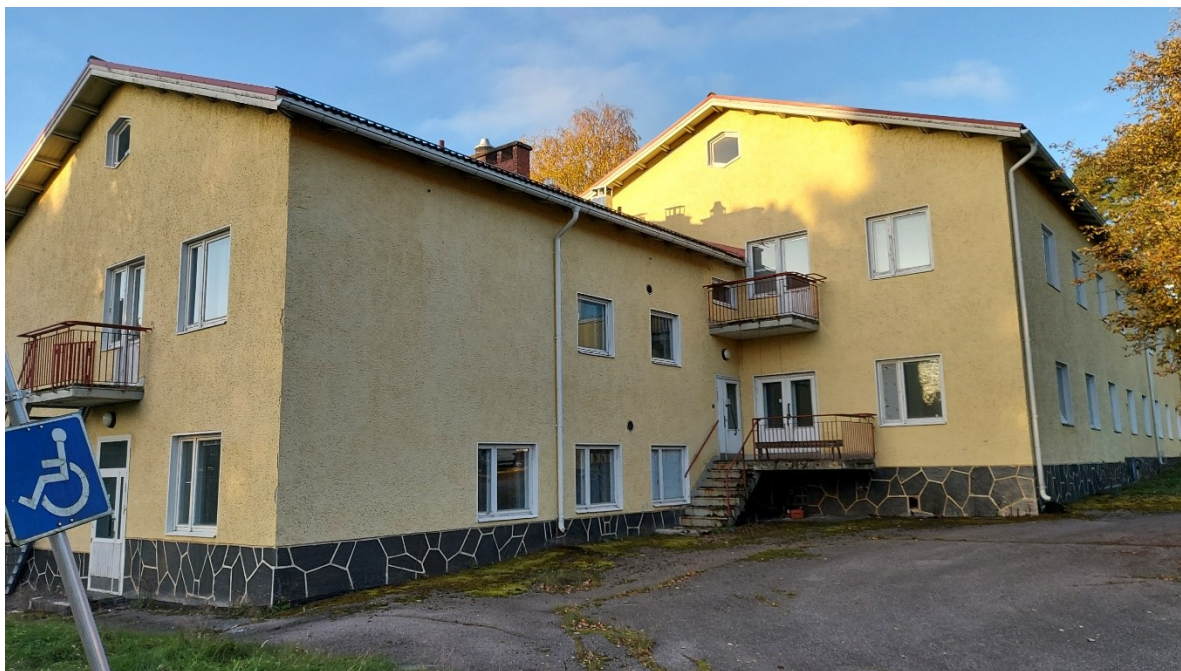
Kuva. Rekola-kodon vanha osa lokakuussa 2023.

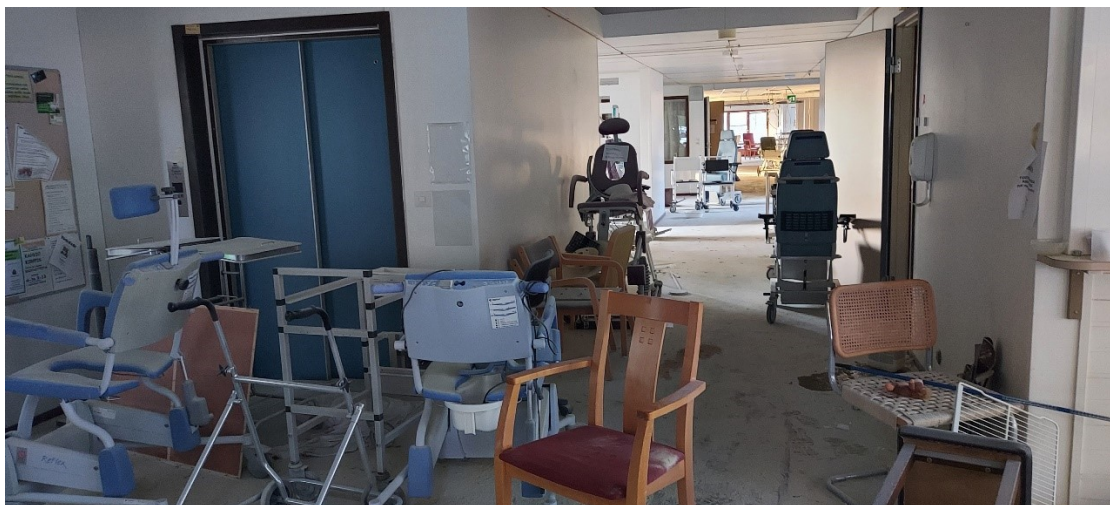
Kuva. Rekola-kodon sisäänkäyntiaula lokakuussa 2023.
