Date  
13/08/2026  
Project  
101035687-001

Kaava 711 Kangasalan terveysasema, KLA/1619/53.02/2025

KANGASALAN TERVEYSASEMA

KORJATTAVUUSSELVITYS

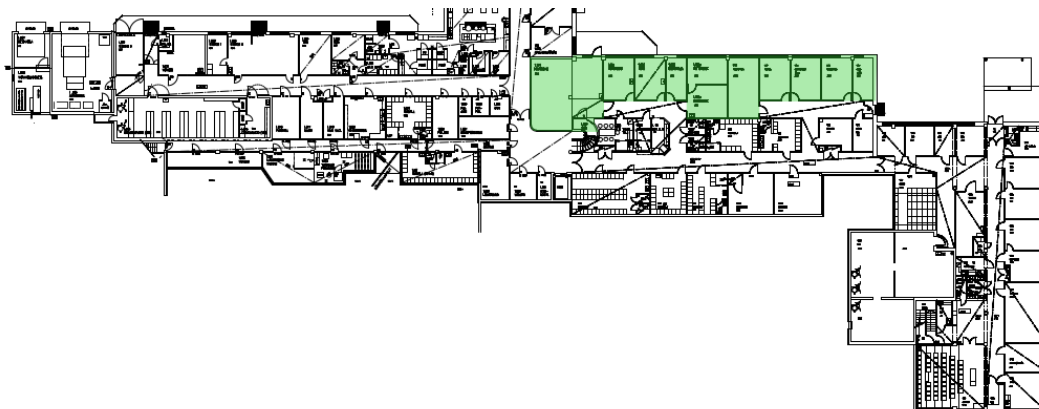
Kuva 2. Rakennuksen ensimmäisen kerroksen pohjapiirustusote, johon on merkitty vihreällä taustavärillä tilat, joissa on tehty laajempia (pintarakenteiden uusiminen ja sisäilman laatua parantavia korjauksia) korjauksia 2015-2025 välisenä aikana.

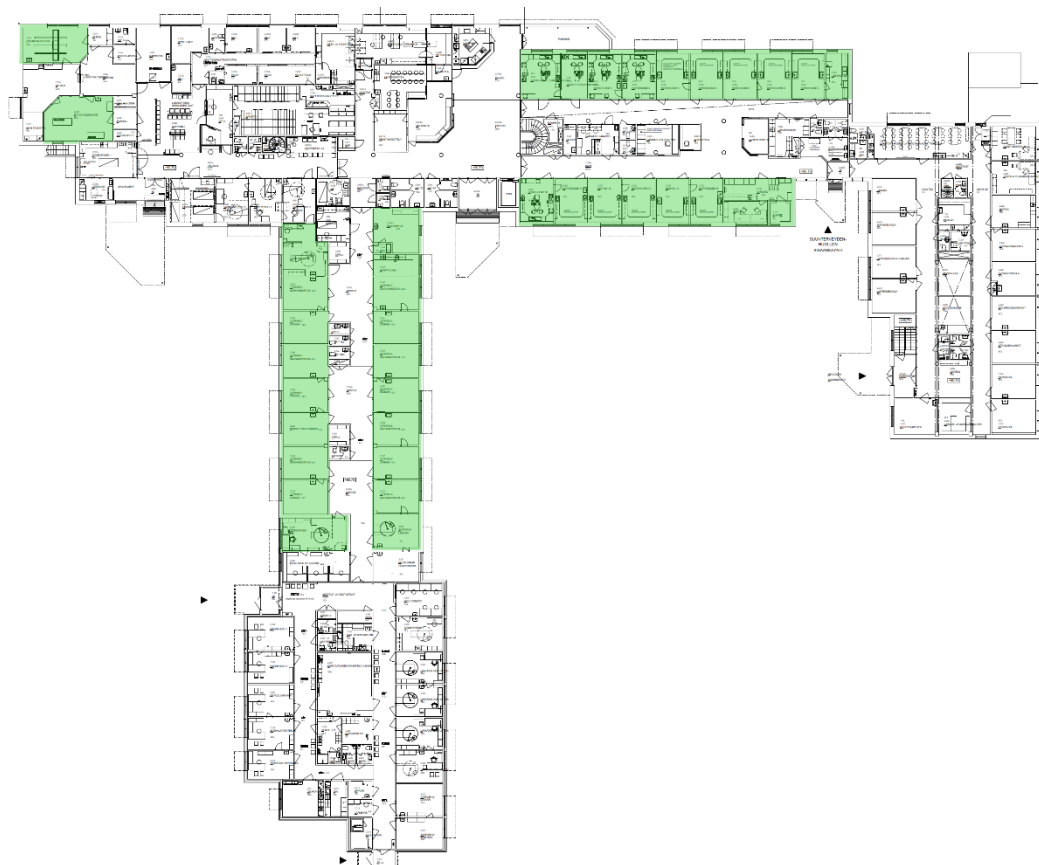
Kuva 3. Rakennuksen toisen kerroksen pohjapiirustusote, johon on merkitty vihreällä taustavärillä tilat, joissa on tehty laajempia (pintarakenteiden uusiminen ja sisäilman laatua parantavia korjauksia) korjauksia 2015-2025 välisenä aikana.

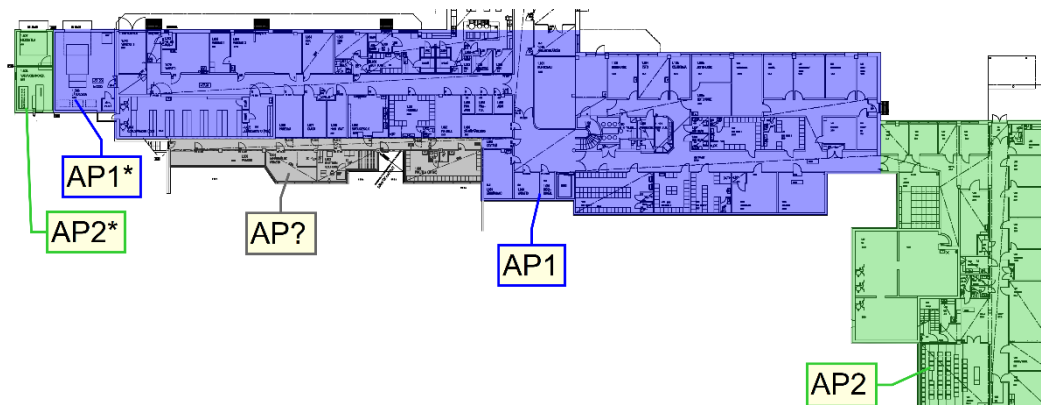
Kuva 41. Rakennuksen ensimmäisen kerroksen pohjapiirustus, johon on merkitty suuntaa antavasti eri alapohjarakenteiden sijainnit rakennuksessa. Harmaalla taustavärillä merkityllä alueella (laajennusosa 1997) alapohjarakenteen toteutustapa ei selvinnyt lähtötiedoista.

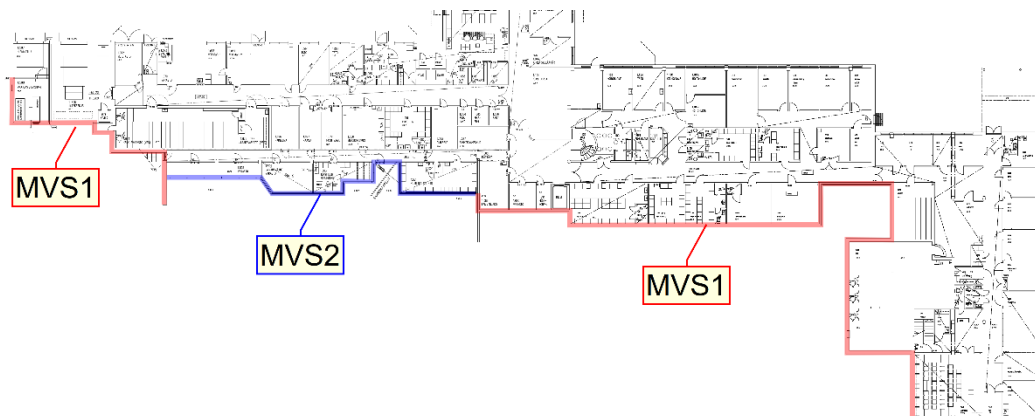
Kuva 43. Ensimmäisen kerroksen osapohjapiirustus, johon on merkitty erilaisten maanvastaisten seinärakenteiden arvioidut sijainnit eri värein ja tunnuksin.

Maanvastaisten seinärakenteiden toteutustavat, ilmatiiviys ja kunto eivät selviä lähtötiedoista. Suunnitelmien mukainen rakenne on lähtökohtaisesti kosteusteknisesti hyvin toimiva ja rakenteen ilmatiiviyttä on mahdollista parantaa tulevien korjausten yhteydessä. Lähtötietoja voidaan pitää riittävinä tämän korjattavuusselvityksen tekemistä varten. Peruskorjauksen hankesuunnittelun lähtötiedoiksi ja korjaustarpeen arvioimiseksi suosittelemme kuitenkin rakenteiden toteutustapojen ja kosteusteknisen toimivuuden tarkempaa selvitystä.

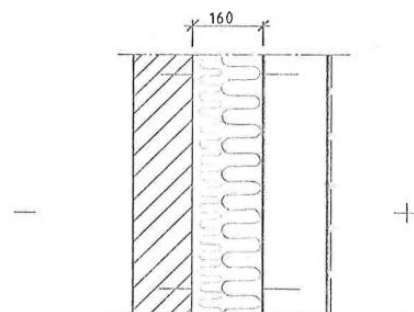
**US1:** Ulkoseinärakenne alkuperäisellä 1982 osalla sekä laajennusosalla 1987 yleensä on lähtötietojen (Sitowise 2019 ja RAK- ja ARK-suunnitelmat 1982 ja 1987) mukaan sisältä ulospäin lueteltuna seuraava:

- betoni
- mineraalivilla 100+50
- (tuuletusväli 10 mm)
- tiilimuuraus 130 mm

Ulkoseinärakenne on kosteusteknisesti ns. riskirakenne, kun mineraalivillan ja tiilimuurauksen välissä ei ole käytännössä tuuletusväliä. Mineraalivilla pääsee kastumaan tiilimuurauksen läpi kulkeutuvan kosteuden sekä tiilimuurauksesta kapillaarisesti siirtyvän kosteuden vaikutuksesta. Lämmöneristekerroksen kuivumiskyky on heikko ja märkä tiilimuuraus pitää lämmöneristekerroksen pitkiä aikoja kosteana, jolloin lämmöneristekerrokseen voi päästä syntymään mikrobikasvustoa.

Ulkoseinärakenteisiin tehdyissä tutkimuksissa (Ramboll ja SitoWise) on todettu ulkoseinien lämmöneristeissä laaja-alaisesti mikrobivaurioita. Vaurioita on ulkoseinissä eri puolilla rakennusta (eri ilmansuunnissa ja eri kerroksissa) eikä ulkoseinärakenteen kunnossa ole näytetulosten perusteella merkittävää eroa eri ilmansuunnissa tai kerroksissa. Vaurioiden rajaaminen näytetulosten perusteella ei ole mahdollista. Ulkoseinärakenteessa on todettu systemaattisia ilmatiiviyspuutteita erityisesti rakenteiden liittymissä, mistä johtuen ulkoseinän epäpuhtaudet pääsevät kulkeutumaan sisätiloihin.

- korjauksessa ulkoseinän sisäkuoren betoniseinän ulkopinta suositellaan puhdistamaan
  - ulkoseinän sisäpinnan ilmatiiviyden parantaminen sisältäen ikkuna- ja oviliittymät sekä mahdollisten ulkoseinän sisäkuoren halkeamien ja läpivientien tiivistämisen

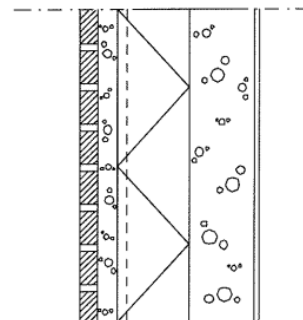
**US2:** Ulkoseinärakenne laajennusosalla 2004 on lähtötietojen (Optiplan 2004) mukaan sisältä ulospäin lueteltuna seuraava:

- betoni 150 mm (kantava) tai 80 mm (ei kantava)
- mineraalivilla (uritettu) 160 mm
- tiililaattapintainen betoni 85 mm

Laajennusosan ulkoseinärakenne on nykyohjeiden mukainen eikä rakenteessa ole kosteusteknisiä puutteita. Lähtötietojen perusteella ulkoseinärakenteen ilmatiiviys on hyvä (Vahananen 2020).

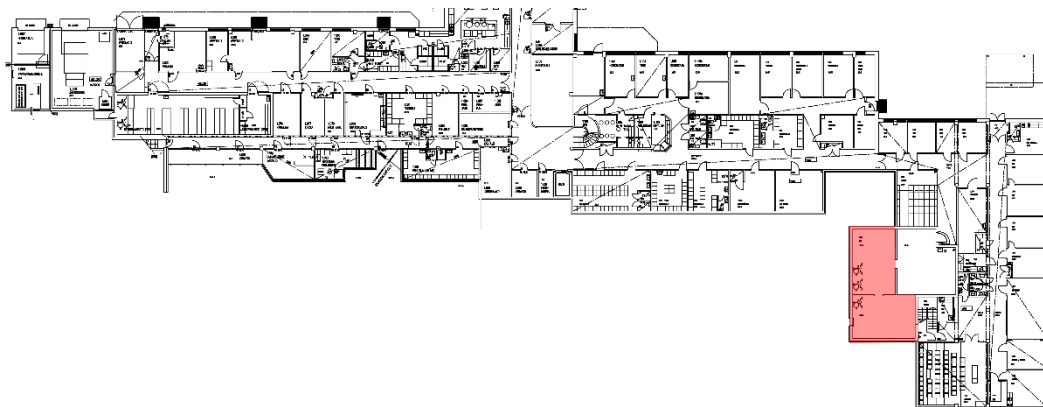
Kuva 46. Ensimmäisen kerroksen pohjapiirustus, johon on merkitty pihakansirakenteen sijainti punaisella taustavärillä.

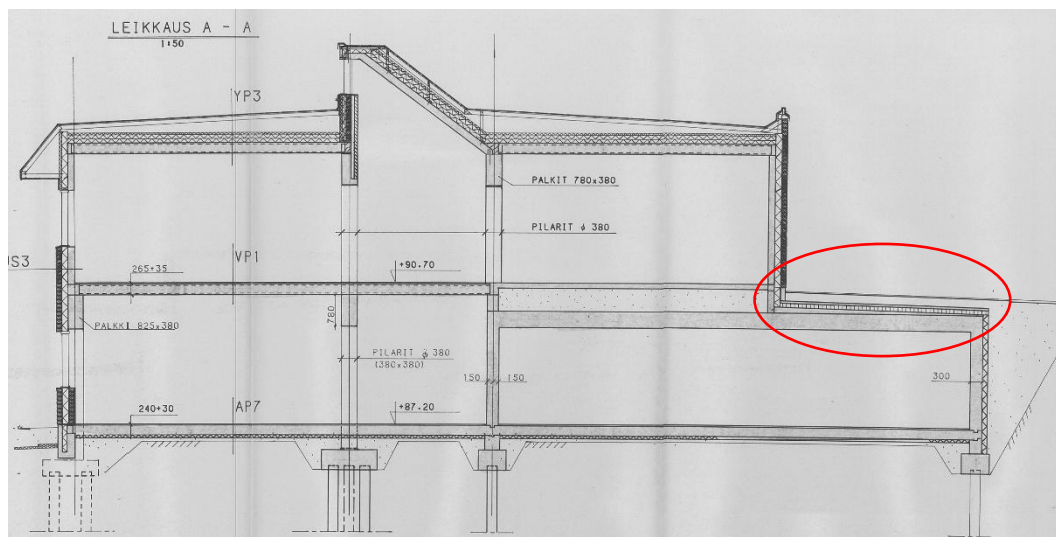
Kuva 47. Leikkauspiirustus, johon on merkitty pihakansirakenteen sijainti. Pihakannen alapuolella on väestönsuojatila.
