Date  
13/08/2026  
Project  
101035687-001

Kaava 711 Kangasalan terveysasema, KLA/1619/53.02/2025

KANGASALAN TERVEYSASEMA

KORJATTAVUUSSELVITYS

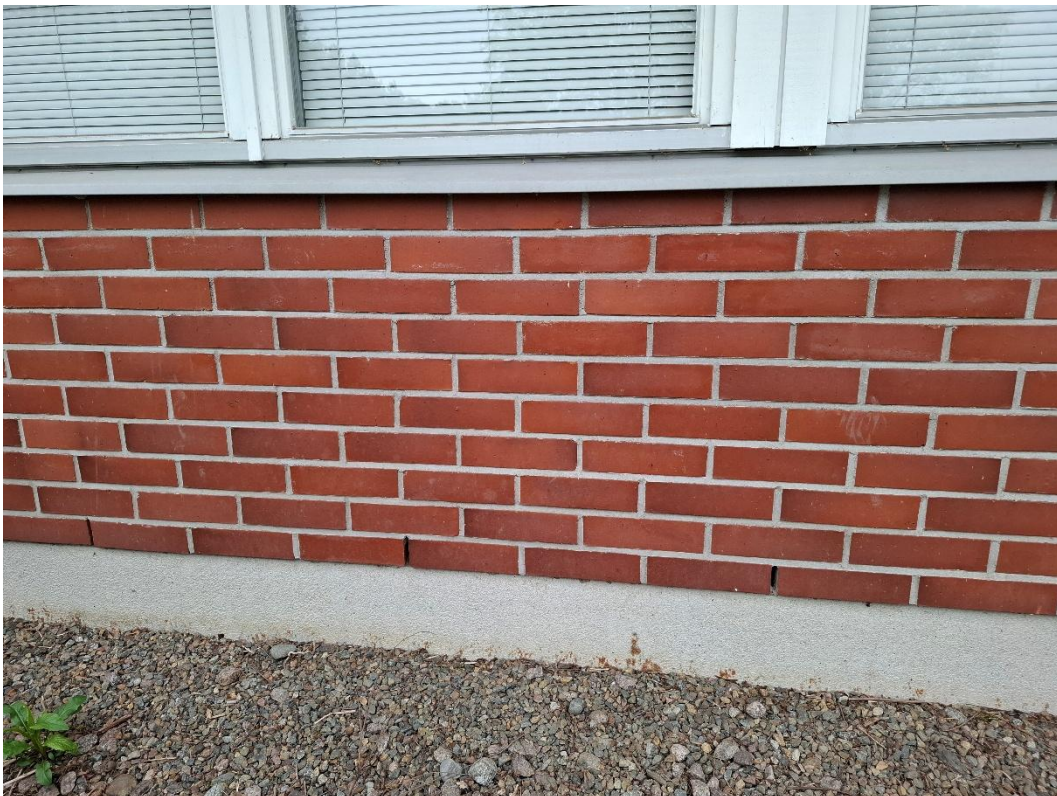
Kuva 10. Paikalla muuratut julkisivun osat tunnistaa alimman tiilirivin avoimista saumoista sekä elementtisaumojen puuttumisesta.

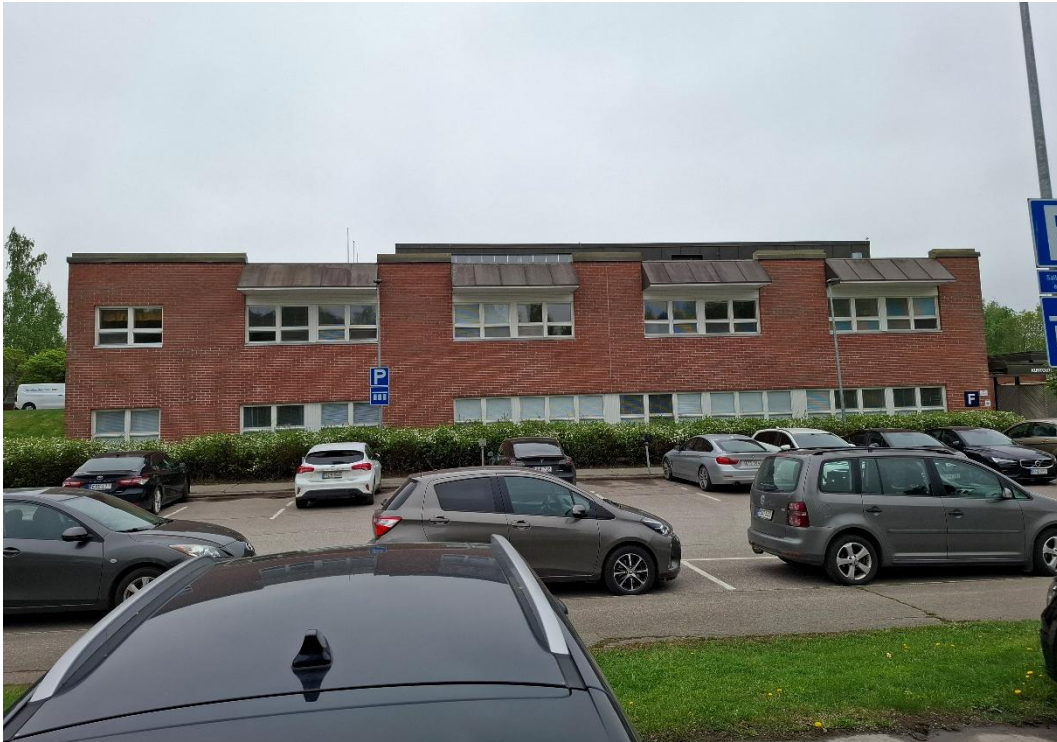
Kuva 21. Toisen rakennusvaiheen kaksikerroksinen osuus. Julkisivuissa ei ole räystäskouruja tai syöksytoria, koska katon sadevedet johdetaan maahan lippojen kautta.

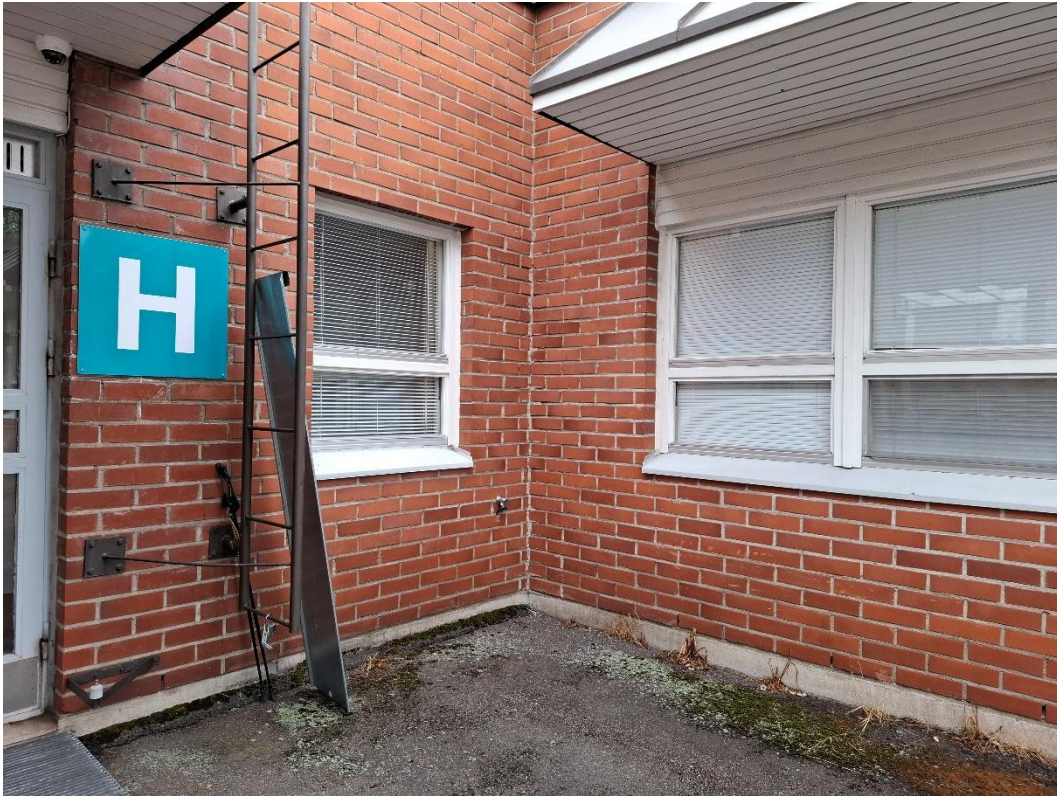
Kuva 23. Toisen ja ensimmäisen vaiheen osuuksien liittymä erottuu nurkan tiilimuurauksessa, jossa on koko seinän korkuinen nurkkasauma.

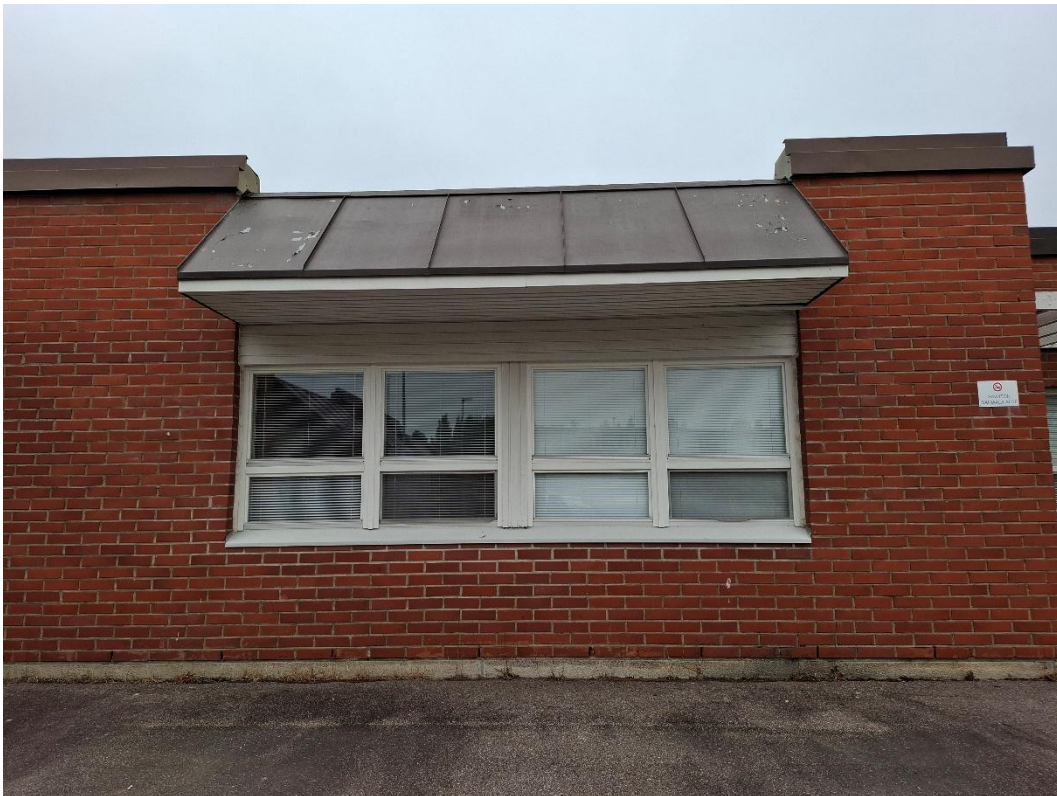
Kuva 24. Lippa toimii katon sadevedenpoistoreittinä.

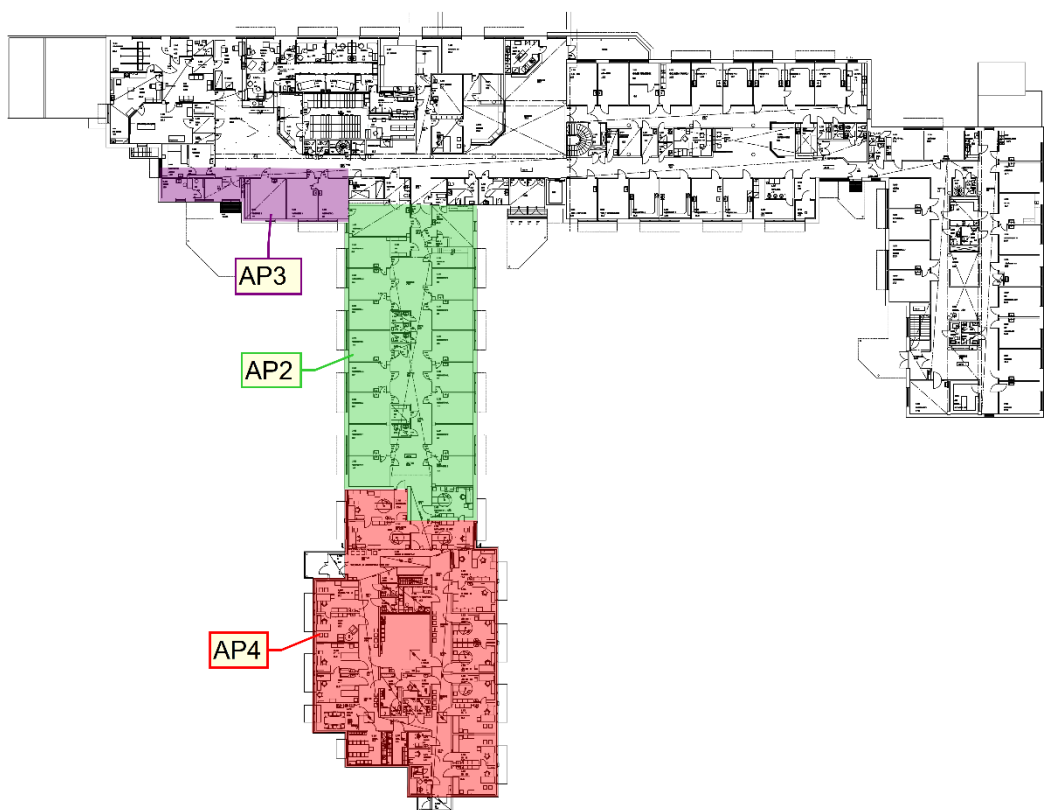
Kuva 42. Rakennuksen toisen kerroksen pohjapiirustus, johon on merkitty suuntaa antavasti eri alapohjarakenteiden sijainnit rakennuksessa.

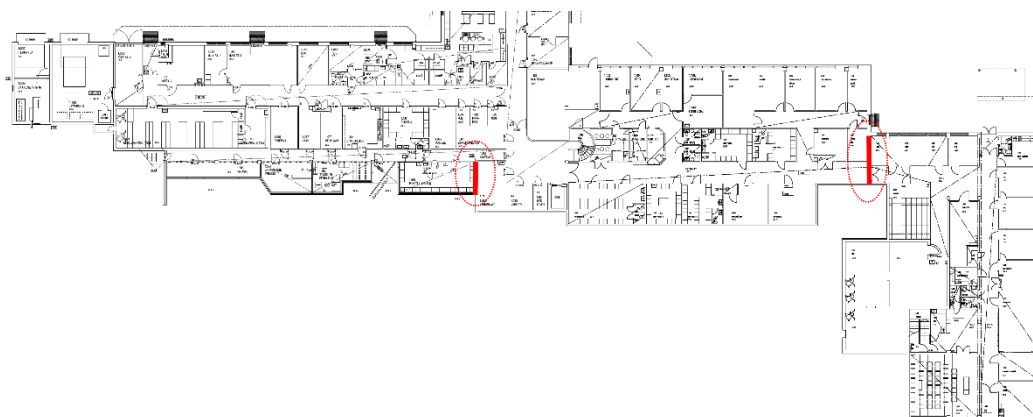
Kuva 44. Ensimmäisen kerroksen pohjapiirustus, johon on merkitty vanhat ulkoseinät, jotka ovat nykyisin rakennuksessa väliseinä.

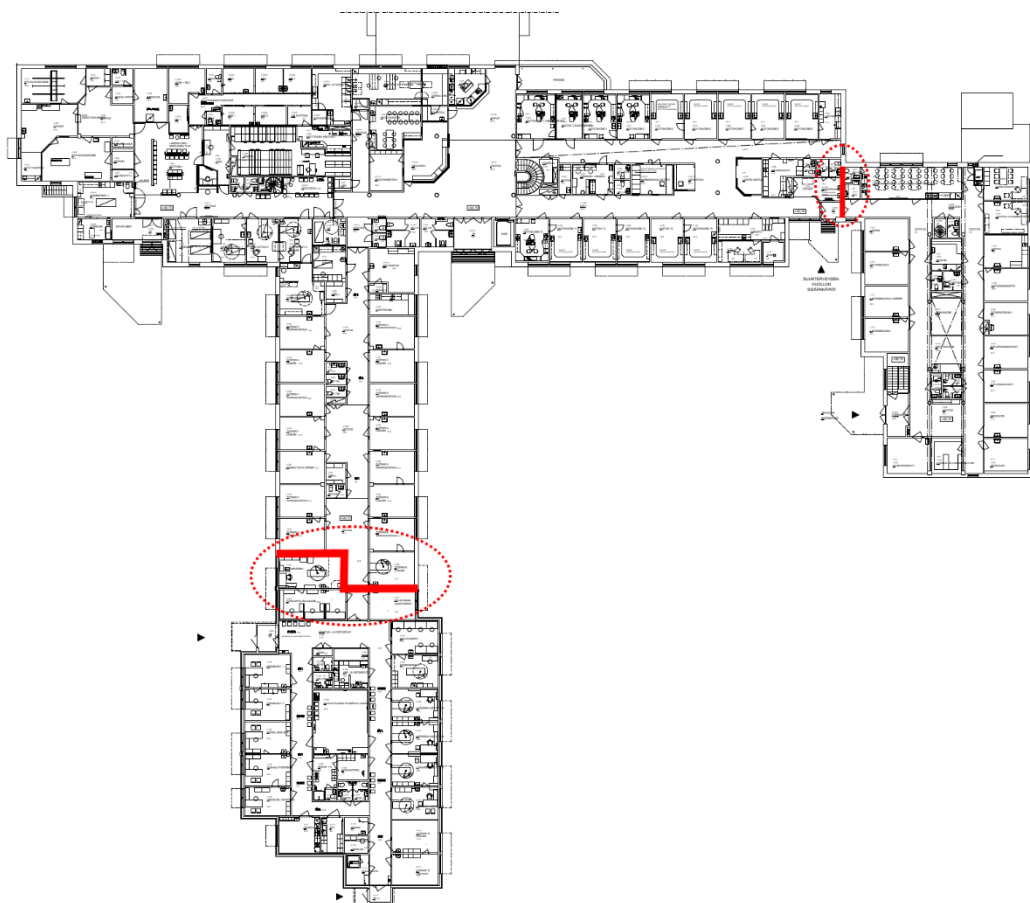
Kuva 45. Toisen kerroksen pohjapiirustus, johon on merkitty vanhat ulkoseinät, jotka ovat nykyisin rakennuksessa väliseinä.
