# Ilkon lammen hydrogeologinen selvitys

## 1 Johdanto

Ilkontien kurssikeskuksen alueelle valmistellaan maankäytön muutosta (Ilkon asemakaavamuutos nro 875). Nykyinen kurssikeskuksen päärakennus puretaan ja alueelle rakennetaan asuinkerrostaloja. Alueella on lampi, joka säilytetään. Lampeen on johdettu hulevesiä, mutta valuma-alueen koko on pienentynyt merkittävästi Ilkontien hulevesiviemäriin käyttöönoton myötä. Tämän työn tarkoituksena on selvittää, tuleeko lampeen myös pohjavettä.

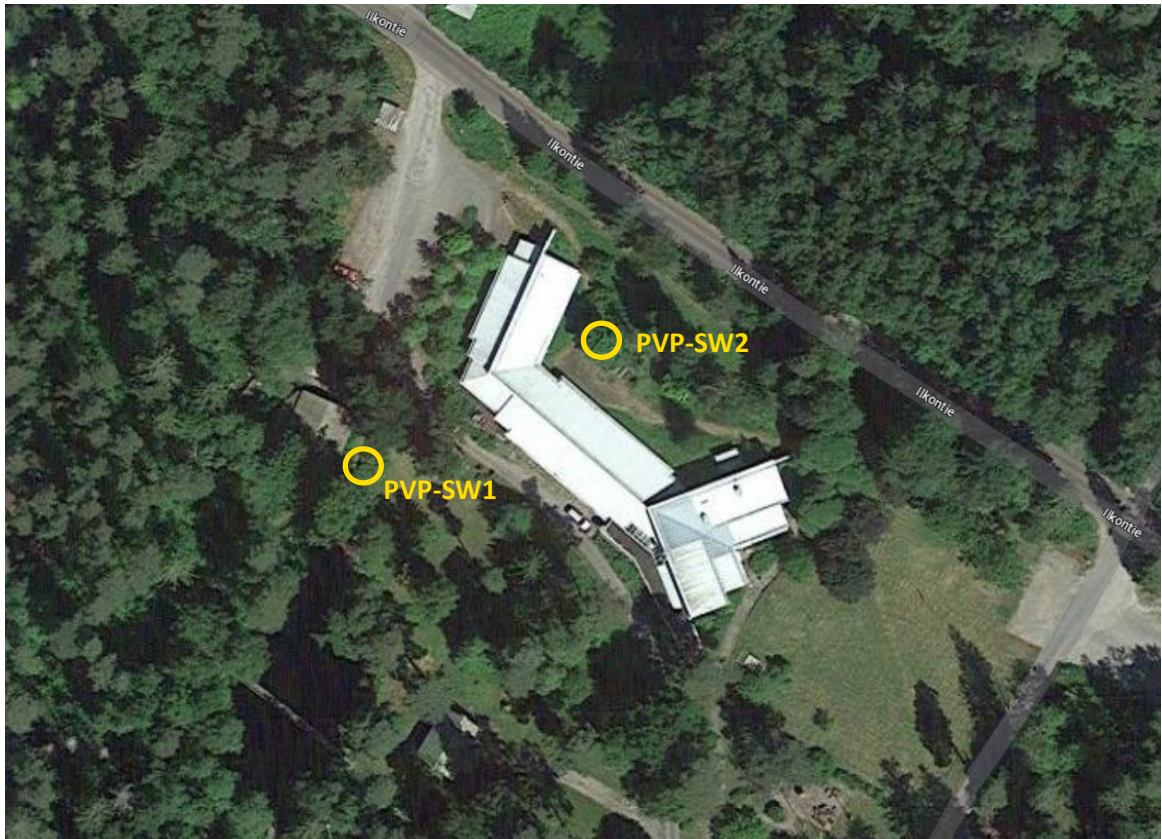
Kuva 2. Putkien PVP-SW1 ja PVP-SW2 alustavat sijainnit ympyröity keltaisella. Havainnot ja mittaustiedot on esitetty taulukossa 1.

Lammen pohjoispuolelle asennettiin 19.8.2023 kaksi pohjaveden havaintoputkea. Putkien sijainti on esitetty kuvassa 2 ja putkikortit ovat liitteenä 1.
