# Hulevesiselvitys

Kangasalan Ilkko asemakaavan muutos 875

**PÄIVITYS**

| <b>Päiväys</b> | <b>26.10.2023</b> |

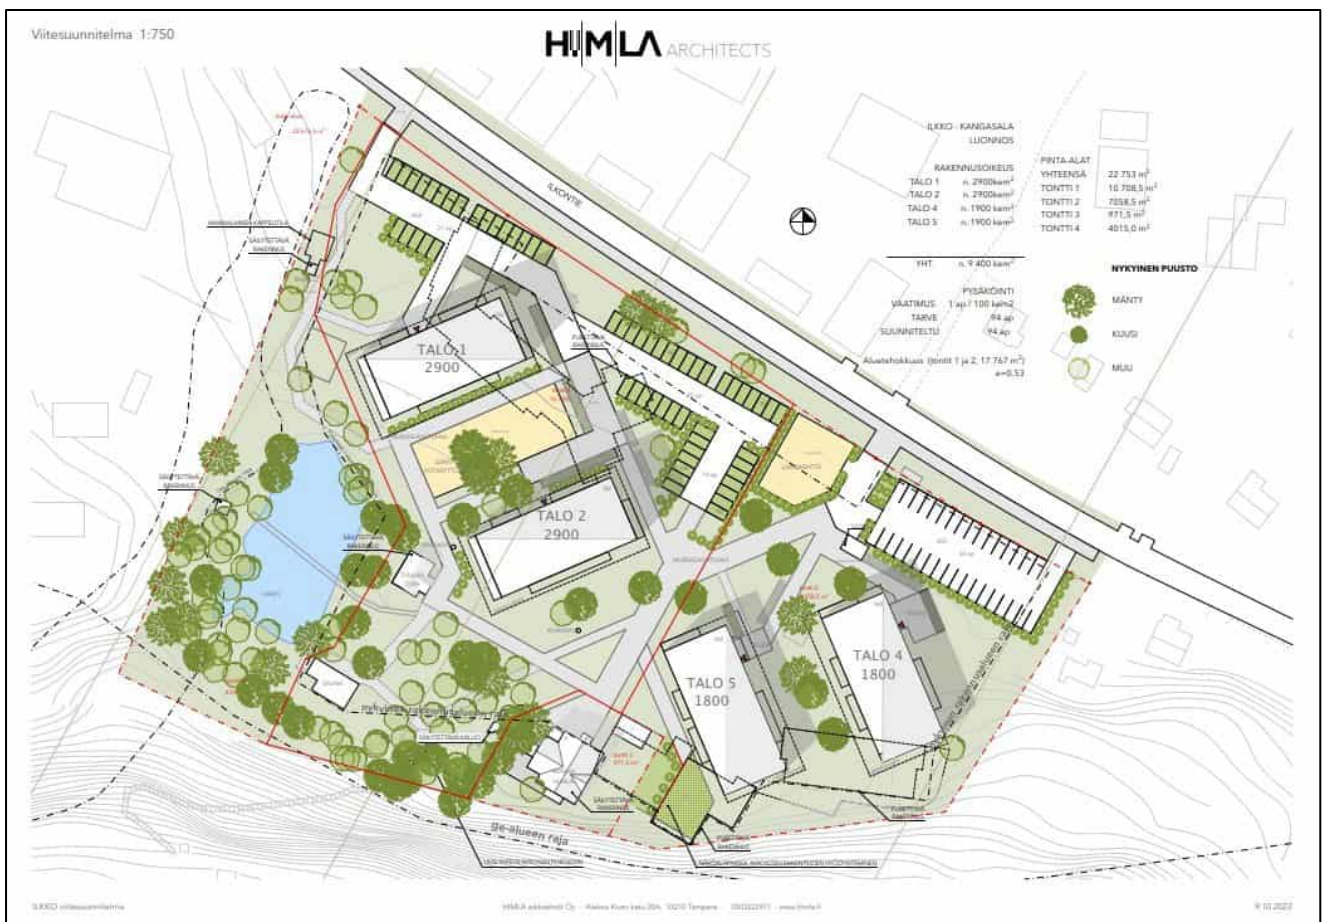
Kuva 2. Ote maankäytön viitesuunnitelmasta (HIMLA arkkitehdit Oy 9.10.2023).

Asemakaavamuutoksen myötä suunnittelualueen maankäyttö tulee tiivistymään. Alueelle tulee kerrostaloja, piha- ja leikkialueita sekä pysäköintialueita. Alueelta puretaan kolme nykyistä rakennusta ja loput nykyisistä rakennuksista säilytetään. Tulevassa tilanteessa tontin valuntakerroin kasvaa nykytilanteesta ( $\sim 0.4$ ) arvoon 0.55.

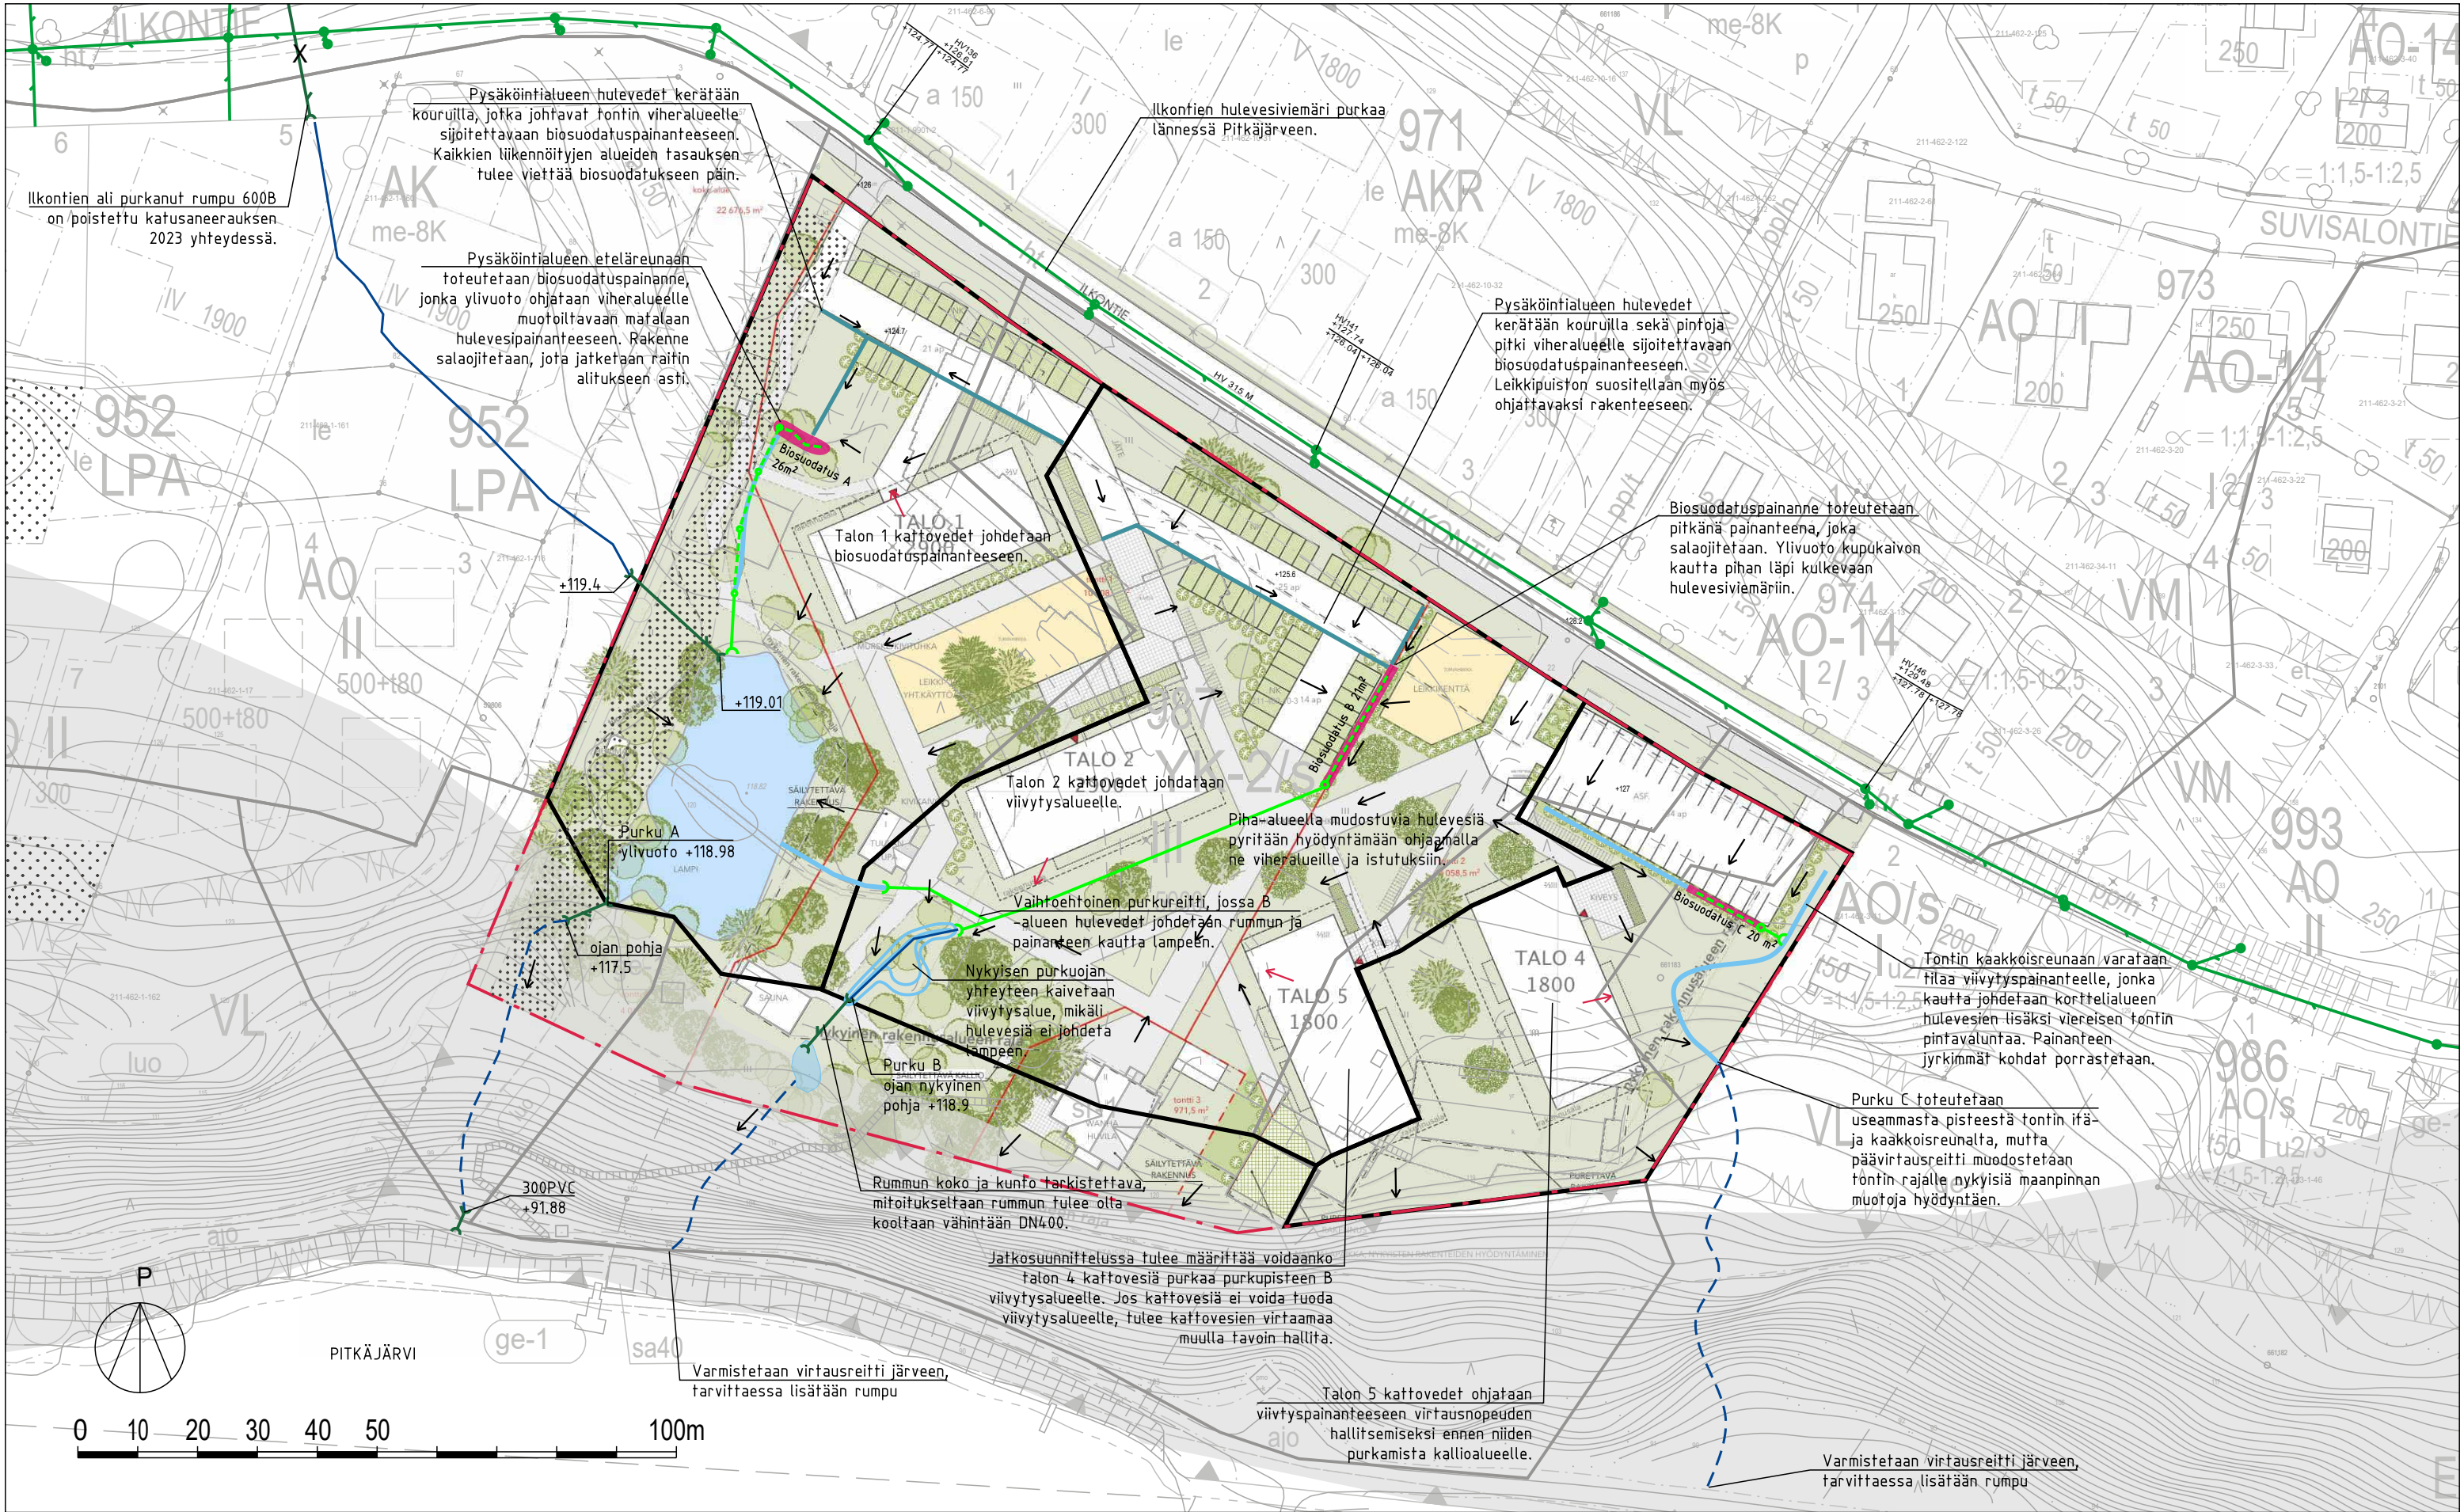
**Kangasala Ilkko asemakaavamuutos 875**  
**HULEVESISELVITYS, päivitys**  
**LIITE 1. Yleissuunnitelma**  
**1:1000 (A3) 26.10.2023**  
**Suunnitellut: E. Vesala ja J. Simi-Virahsawmy**  
**Tarkistanut: T. Okkonen**
