K.osa/ kylä	korttel/ tila	Tihti/ Rr:o	Viranomaismerkintöjä
Rakennustoimenpide	Pintustusaj		
Rakennuskohteen nimi ja osoite	Pintustuksen sisältö	Mittakaava	
Aakkulantien ak 891 hulevesiselvitys	Nykytilä ja hydrologia	1:1000	
Kangasala	Koordinaatti/korkeusjärjestelmä	Gk24/N2000	
RAMBOLL	Suunn. ala	Työnro	Tiedosto
Ramboll Kansikatu 5 B 33100 Tampere puh. 020 755 611 https://fi.ramboll.com	1510088141		
Suunn.(nimi, tutkinto, allekirj.)	Piirustusno	Hyv.	Pvm
M. Virtanen	N1	P. Paavilainen	20.11.2024
	Piir.	Tuul.

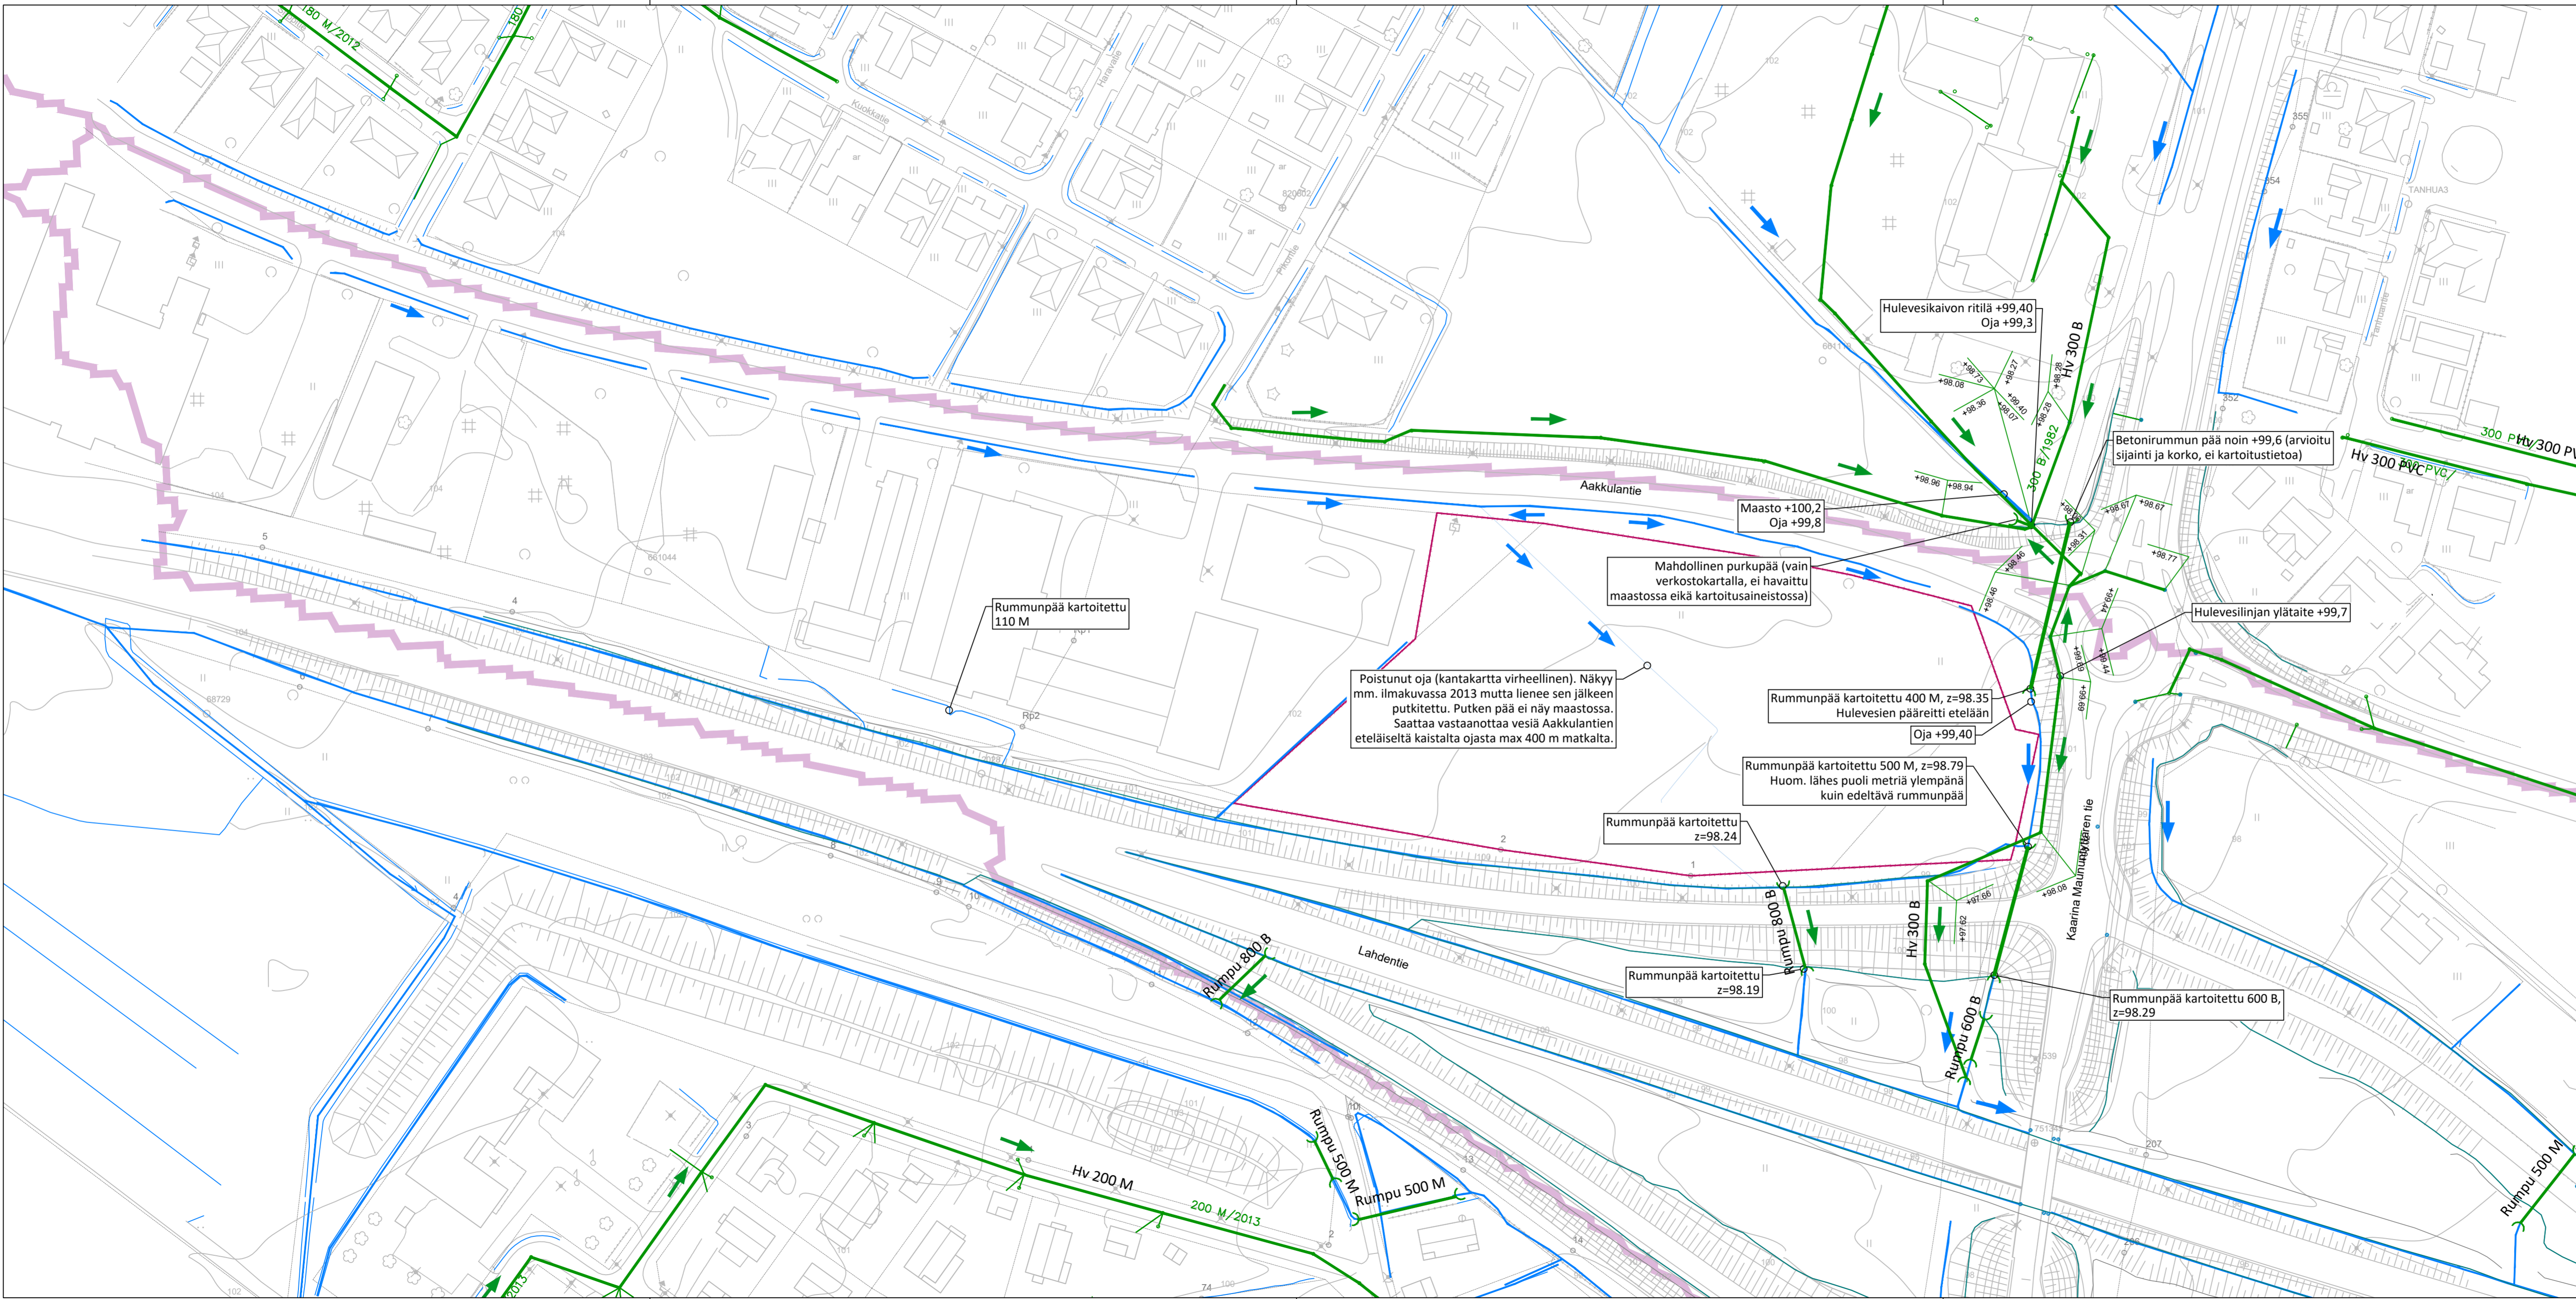
- Merkintöjen selite
- Nykyinen hulevesilinja/rumpu ja virtaussuunta
 - Nykyinen oja ja virtaussuunta
 - Vedenjakaja

Poistunut oja (kantakartta virheellinen). Näkyy mm. ilmakuvassa 2013 mutta lienee sen jälkeen putkitettu. Putken pää ei näy maastossa. Saattaa vastaanottaa vesiä Aakkulantien eteläiseltä kaistalta ojasta max 400 m matkalta.

Mahdollinen purkupää (vain verkostokartalla, ei havaittu maastossa eikä kartoitusaineistossa)

Rummunpää kartoitettu 400 M, z=98.35
Hulevesien pääreitti etelään
Oja +99,40

Rummunpää kartoitettu 500 M, z=98.79
Huom. lähes puoli metriä ylempänä kuin edeltävä rummunpää

Rummunpää kartoitettu z=98.24

Rummunpää kartoitettu z=98.19

Rummunpää kartoitettu 600 B, z=98.29

Hulevesikaivon ritilä +99,40
Oja +99,3

Betonirummun pää noin +99,6 (arvioitu sijainti ja korko, ei kartoitustietoa)

Hulevesilinjän ylätaite +99,7
